MİMARLIK ÜZERİNE-1

MİMARLIK ÜZERİNE -1

DÜZCE'DE 1999 DEPREMLERİ SONRASI YAPILAN TOPLU KONUTLARDA CEPHE HASARLARI

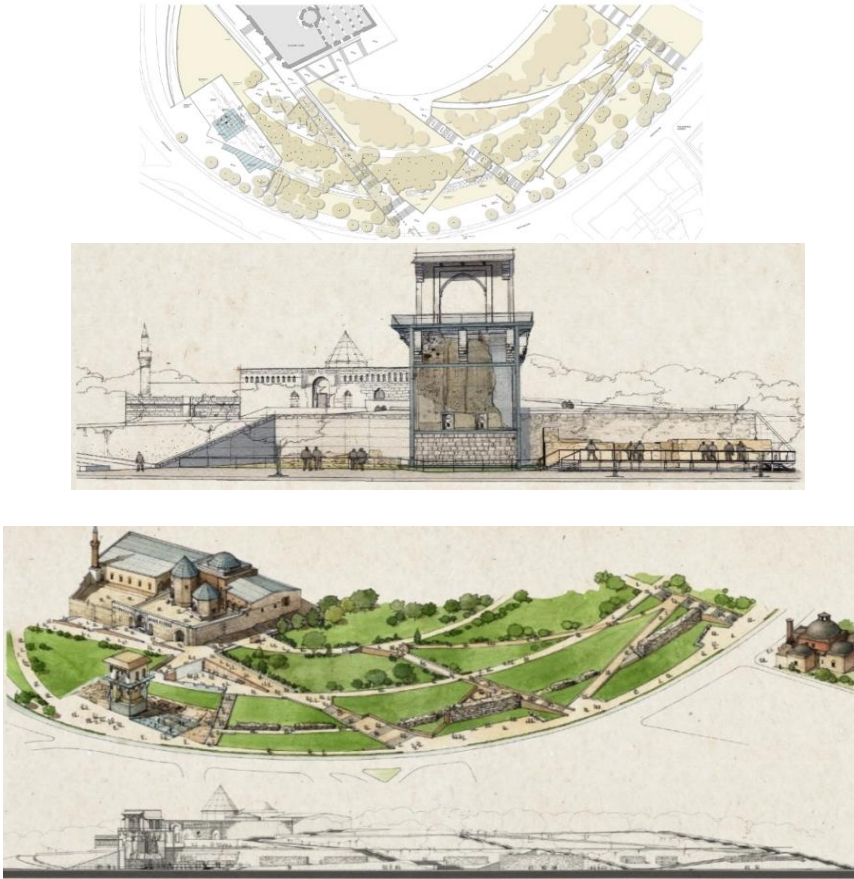
Şekil 4: II. Kılıçarslan Köşkü koruma, canlandırma ve çevre düzenleme projesi (Kaynak: Konya Büyükşehir Belediyesi arşivi,2019)

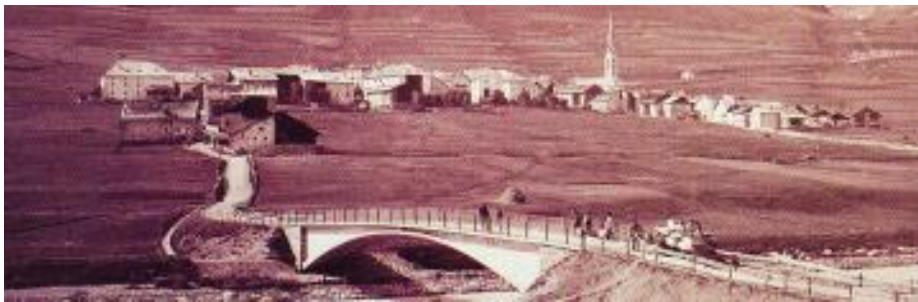
Figure 1.1. Zuoz bridge view (Billington, 1979)

The bridge is about 4m wide. The central hinge is approximately 3m higher than the hinges at the ends. The bridge slab is 20 cm thick and the thickness of the arch varies from center to end points from 18 cm to 50 cm (Billington, 1979).

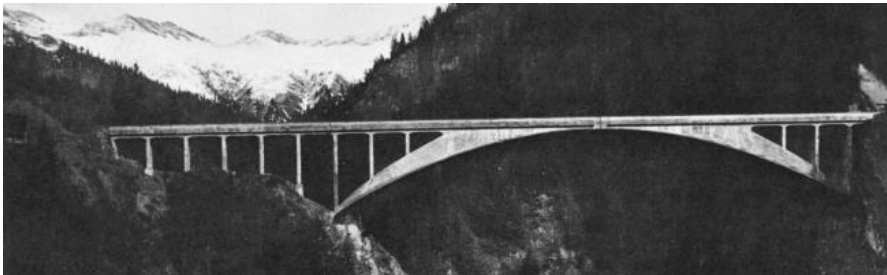
Figure 1.3. Salginatobel bridge view (Billington, 1974; p62)

Salginatobel bridge, built in 1930, has an important place in the 20th century bridge design and attracted almost all experts and artists since it is considered as combination of engineering and modern art. The British traditional newspaper chose it as the best bridge of the century as a result of the worldwide survey conducted in the field of *"bridge design and engineering"*. Engineer-architect Maillart considered several different design options, but returned to the form he used in the old Tavanasa bridge, due to possible minor foundation movements in the soft rock that formed the Salginatobel.

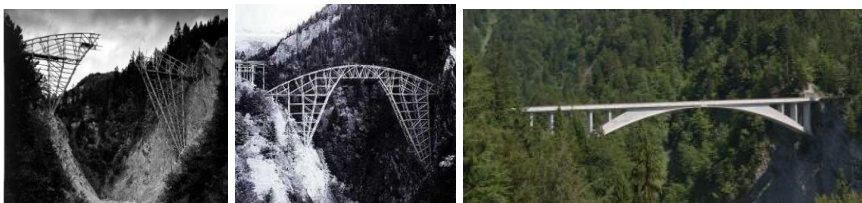
Figure 1.4. Salginatobel bridge construction (Tapping, 2007)

Maillart's previous experience in both design and construction of such arches encouraged him to use the three-hinged solution in Salginatobel (Fig. 1.3, Billington, 1974; p69). Salginatobel Bridge is 135 meters long and the arch is 90 meters wide. (Fig. 1.4) (Tapping, 2007).

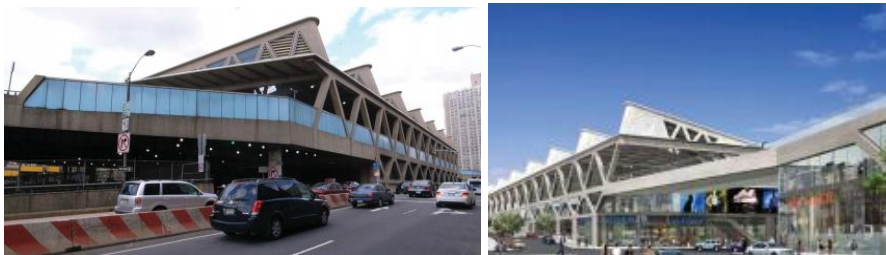
Figure 1.6. George Washington Bus Station view (Cresciani ve Forth, 2014; p52)

The 10.000 m² complex designed by the Italian engineer-architect Nervi; it was built as the only terminal building between New Jersey and New York. The building consists of steel and reinforced concrete beams. Fourteen of them were supported from the middle of the Trans-Manhattan Expressway. Special shape of the main beams supporting the roof was created to meet the natural light and ventilation needs. Nervi made it easier for natural air and light to reach the interior spaces by using triangular trusses. Although the main function of the building is a 'service building' that speeds up the transit of passengers, the Italian engineer designed similar details with his more iconic functions (Fig. 1.6, Cresciani ve Forth, 2014; p52).

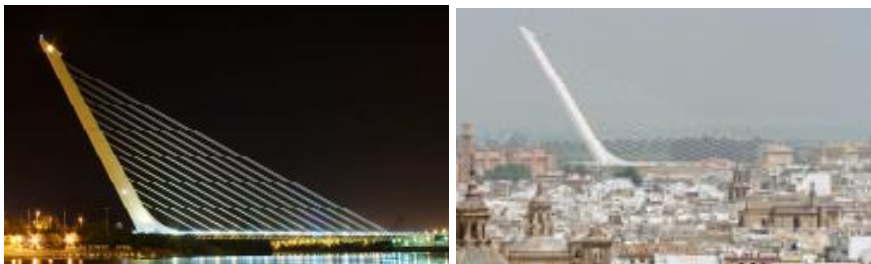
Figure 1.9. Alamillo Bridge views (Orr, 2008; p2)

Alamillo is a long span bridge that crosses the Guadalquivir river, built for Expo '92 at Sevilla in 1992. The bridge is a cable supported structure covering 200 m without intermediate supports and its stability is provided by the backward slope of a large pylon (Fig. 1.9) (Aparicio ve Casas 1997; p432).

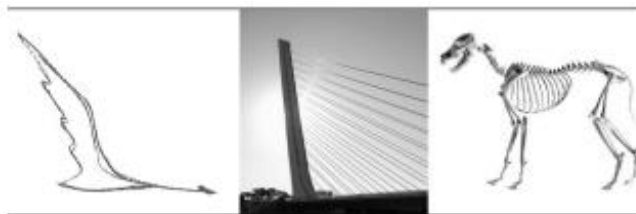
Figure 1.11. Alamillo bridge inspired by nature in design (Orr, 2008; p2)

with 200m long supports articulated crate beams with hexagonal shapes that extends on river Meandro San Jeronimo. The Alamillo bridge eliminates the belief that static elements should be symmetrical and rigid (Figure 1.10) (URL-1). In this design, it is seen that Calatrava created his design with the inspiration of nature and living things (Figure 1.11).

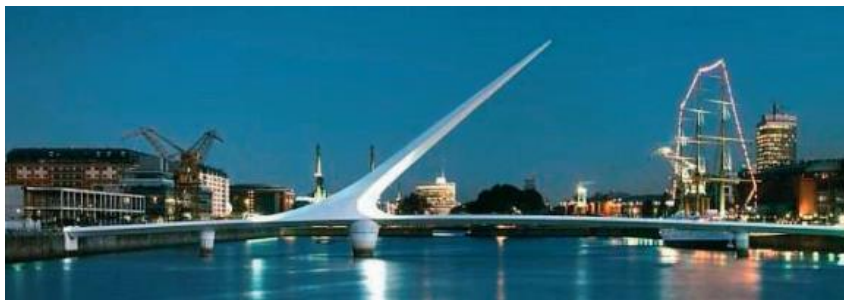
Figure 1.12. Puente de La Mujer Bridge view (Wrana, 2016; p172)

Puente de la Mujer (Women's Bridge) is a movable and rotating bridge made of reinforced concrete and steel in Buenos Aires (Fig. 1.12). It is the only project of Calatrava in Latin America to date. The bridge was created by abstracting a couple's tango dance. The 39 degree slope pylon standing to hold the cables represents the man holding the woman leaning over. The bridge is similar to the Alamillo Bridge in Seville (Groysman, 2011; p105).

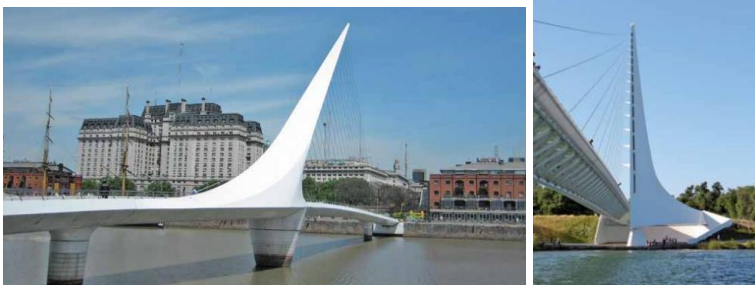
Figure 1.13. Puente de La Mujer views (Dąbrowiecki, 2009; p42)

The bridge, which is made only for pedestrian use, has suspension (wired) structure. It consists of three parts; two immovable and one movable sections (Wrana, 2016; p172). The platform, 170 m long and 6.2 m wide, is supported by 19 ropes. The construction of the pylon with ropes is asymmetrical to the bridge axis. However, the section mounted on a movable support allows the watercourse to be opened in the port channel. In the open position, the pylon axis is perpendicular to the main axis of the bridge. The characteristic color of Calatrava designs contrasts with other buildings/structures in the port and emphasizes structural lightness (Fig. 1.13, Dąbrowiecki, 2009; p42).

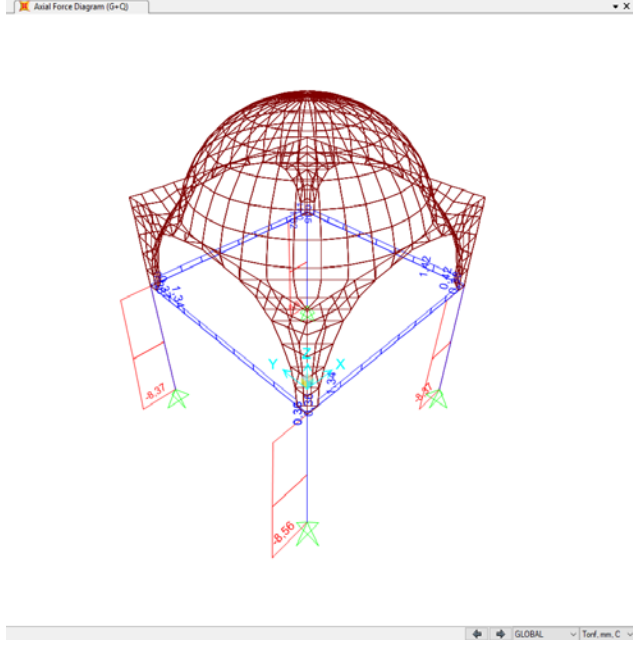
Şekil 16. Sabit yükler altında mermer sütunlarda oluşan aksel kuvvetler

Analiz sonucunda mermer sütunlarda oluşan aksel kuvvet 8.37 ton mertebesindedir(Şekil 16). Bu durumda mermer sütunda oluşan basınç gerilmesi 0,26 MPa seviyesindedir.

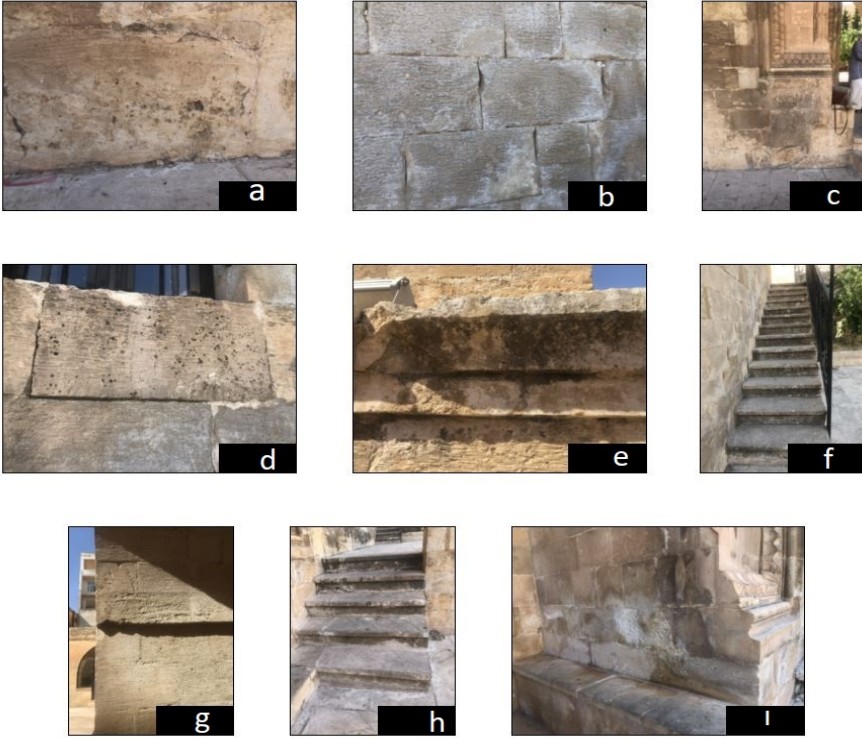
Şekil 4: Latifiye Camii'inde Meydana Gelen Fiziksel Bozunmalar

Latifiye Camii’inde çeşitli etkenler sonucunda fiziksel bozunmalar oluşmuştur. Yapıda meydana gelen bu fiziksel bozunmalardan bazıları Şekil 4’te gösterilmiştir. Yapının doğu cephesinde mevsimsel ve iklimsel koşullar sebebi ile taşlarda kılcal çatlaklar meydana gelmiştir (4a, 4c). Doğu cephenin ana malzemesini oluşturan taşlarda parça kopmalarını da gözlemek mümkündür (4e, 4g). Camii’nin merdivenlerinde aşırı ziyaretçi akımı sonucunda aşınma meydana gelmiştir (4f, 4h, 4i). Yapının cephe duvarlarını oluşturan kireçtaşında derz boşalmasını da görmek mümkündür (4b, 4d).

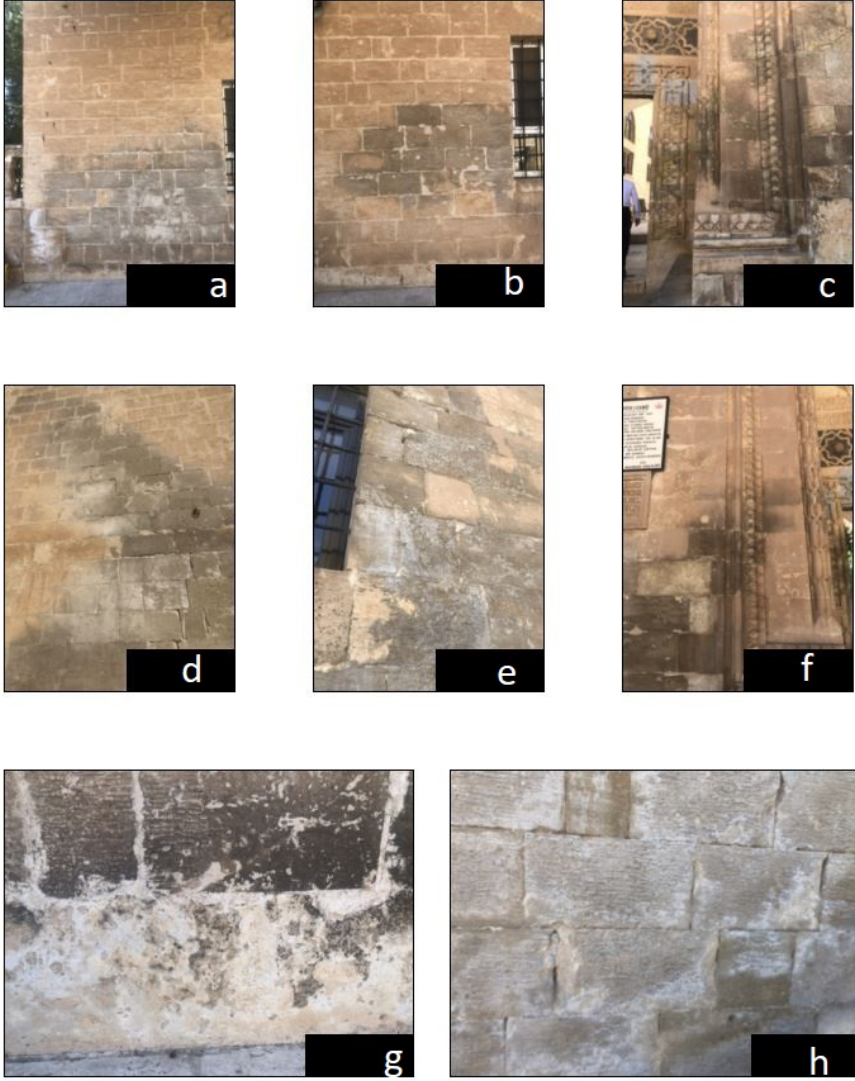
Şekil 5: Latifiye Camii'inde Meydana Gelen Kimyasal Bozunmalar

Caminin doğu cephesinde ana malzeme olarak kullanılan kireçtaşı, içinde barındırdığı elementlerin atmosferdeki suyla etkileşime geçmesi ile beraber yapıda tuzlanmaya sebep olmuştur (5d, 5e, 5h). Biyokimyasal bir bozunma olarak ise mikroorganizma oluşumuna rastlanmıştır (5g).

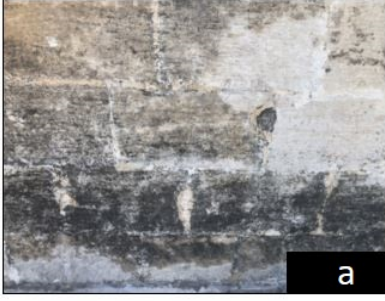
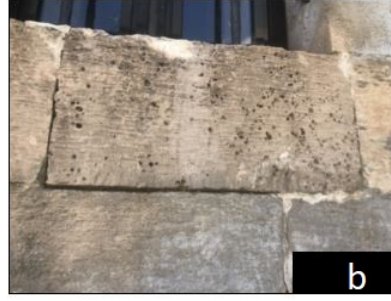
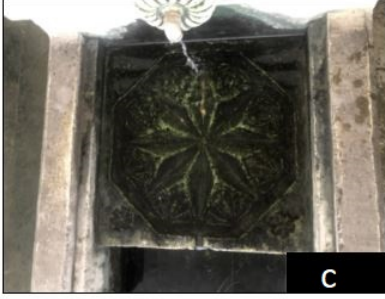
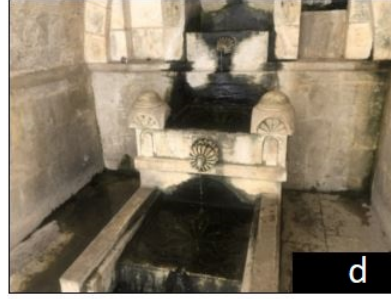
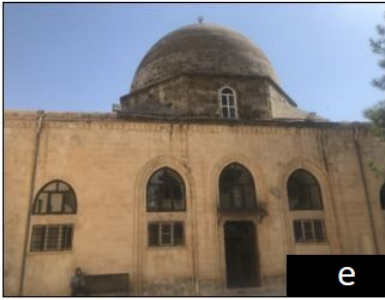
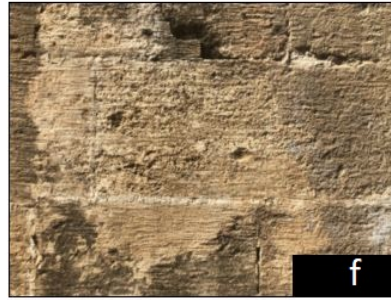
Şekil 6: Latifiye Camii'sinde Meydana Gelen Biyolojik Bozunmalar

Yapının duvarlarında kullanılan kireçtaşlarında biyolojik organizmaların etkisiyle bozunmalar meydana gelmiştir. Oluşan bu biyolojik bozunmalar Şekil 6'da gösterilmiştir. Mikroorganizmaların taş üstünde meydana getirdiği bozunmalara rastlanmıştır (6a, 6b, 6f). Ayrıca orta avluda bulunan selsebilde yosun oluşumu görülmüştür (5c, 5d). Yapının kubbe kısmında kuş dışkılarında dolayı biyolojik bozunmaya rastlanmıştır (6e).

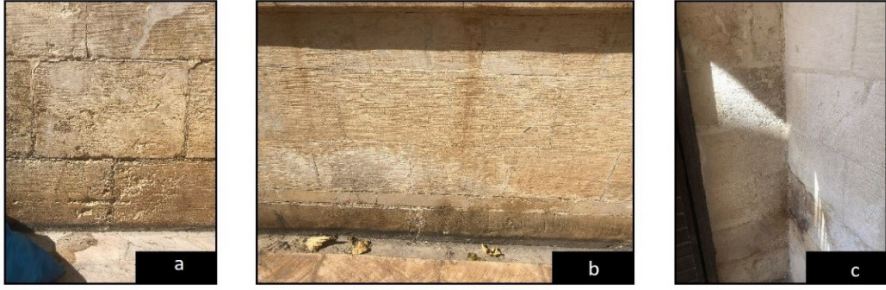
Şekil 7: Latifiye Camii’inde İnsan Etkisi Sonucu Meydana Gelen Bozunmalar

Yapıda görülen bozunmalardan bir tanesi de insan etkisi ile oluşan bozunmalardır. Bu bozunmalar Şekil 7'de gösterilmiştir. Yapıda hatalı restorasyon uygulamaları sonucunda bozunmalar meydana gelmiştir. Hatalı onarım örneklerinden biri çimento harcıyla onarım yapılmasıdır (7a, 7b). Keskin aletler (bıçak, keskin taşlar vb.) kullanılarak yapıda bulunan taşlara zarar verilmiştir (7c).

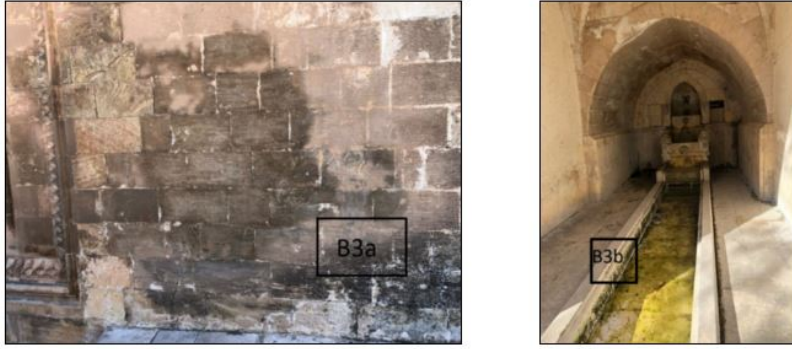
Şekil 9: Latifiye Camii'inde XRF Analizleri Yapılan Taşlar

Latifiye Camii'inde meydana gelen taş bozunmaları tahrip edilmeden XRF yöntemi ile kimyasal analizleri yapılmıştır. Sağlam taş (B0) kumlu kireçtaşıdır. B1 kodlu örneklerde CaO ve SiO₂ oranları düşmüştür. Taşın yüzeyindeki boşluklar ile çatlaklarda kuvars mevcuttur. Yapı taşında SiO₂ artması ile kuvars özelliği artmış olur. Kumlu kayaçlar, atmosferik etkilere daha dirençlidirler (Şekil 9, Tablo 3, Grafik 5). Kireçtaşları genel olarak karbonat kökenli kayaçlardır. Bünyelerinde yüksek oranda CaO mevcuttur.

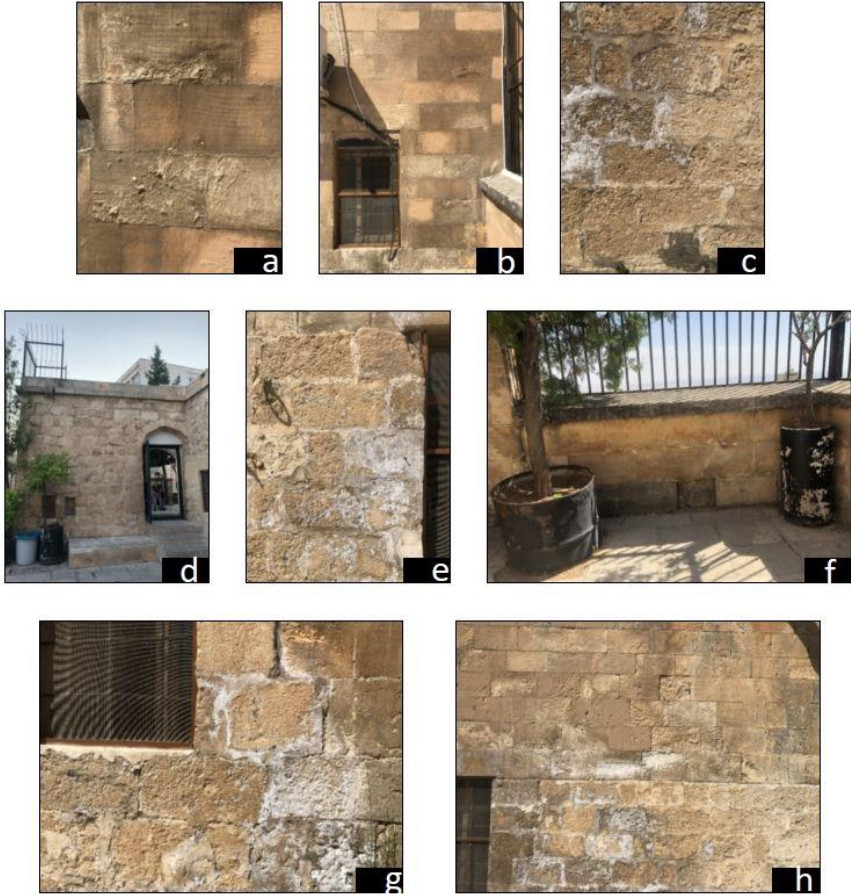
Şekil 5: Şeyh Çabuk Camisinde Meydana Gelen Kimyasal Bozunmalar

buharlaşmasıyla meydana gelen tuzlanma yapının güney cephesinde görülmektedir (5c, 5e, 5g, 5h).

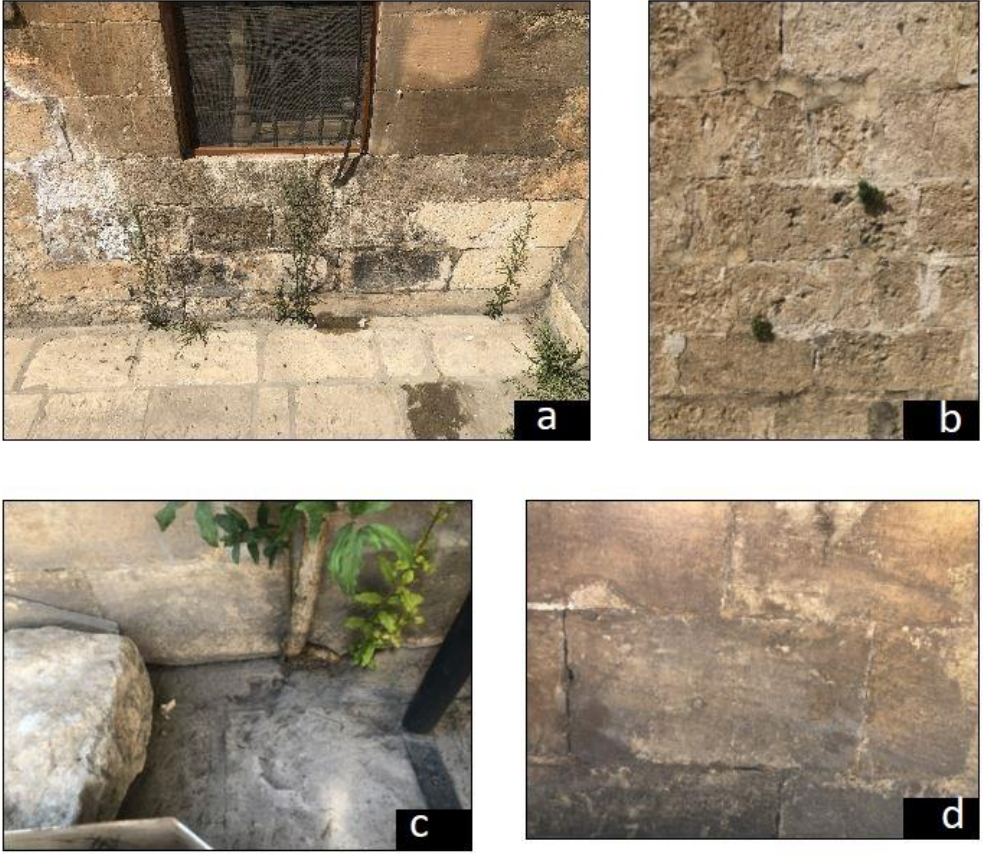
Şekil 6: Şeyh Çabuk Camisinde Meydana Gelen Biyolojik Bozunmalar

Yapıda meydana gelen biyolojik bozunmalar Şekil 6'da gösterilmiştir. Çiçeklenmeler sonucunda bitkilerin köklerinin taştaki oluşturdukları salgılar taştaki kimyasal erimeye de sebep olmaktadır (Akyol vd., 2013). Güney cephesinde kılcallara yerleşen tohumların zamanla gelişip olgunlaşmasıyla çiçeklenme meydana gelmiştir (6a, 6b). Şeyh Çabuk Camii'sinin yapı taşı olan kireçtaşında yerleşen farklı mikroorganizmalar biyolojik bozunmaya sebep olmuştur (6d). Şeyh Çabuk Camii'sinin batı duvarında yüksek bitki tahribatı olan ağaç oluşumu görülmektedir (6c).

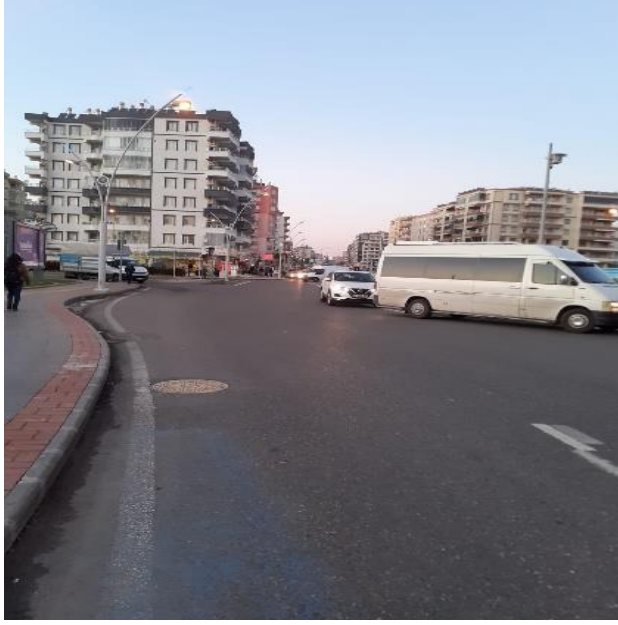
Resim 1

- Kavşak kollarından gelen araç sayıları ile yeşil süreleri arasında uyum görülmemektedir.
- Sola dönüş depolama alanlarının yetersiz olduğu ve arkadan gelen akımı etkilediği gözlemlenmiştir (Resim 1).
- Kavşak alanı içerisinde belediye otobüslerinin yolcu alıp-indirdiği belirlenmiştir (Resim 2).

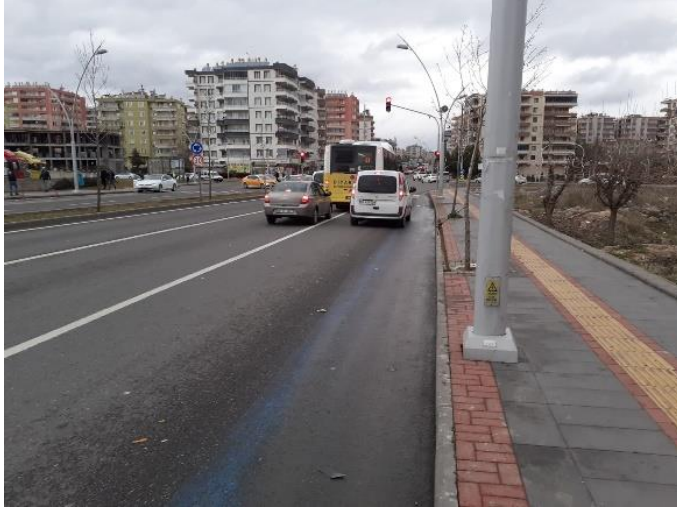
Resim 3

- Kavşak öncesi 3 şerit olan yol, kavşak, içerisinde 2 şeride düşürülmüştür. Kavşak öncesi trafik işaret levhaları ve kavşak içi yön levhaları olmadığı görülmüştür (Resim 3).
- Dikey trafik işaretleri eksik olup, yatay trafik işaretlerine rastlanılmamıştır (Resim 4).
- Kavşak alanı ve çevresindeki boş kamu alanları değerlendirilmemiştir.

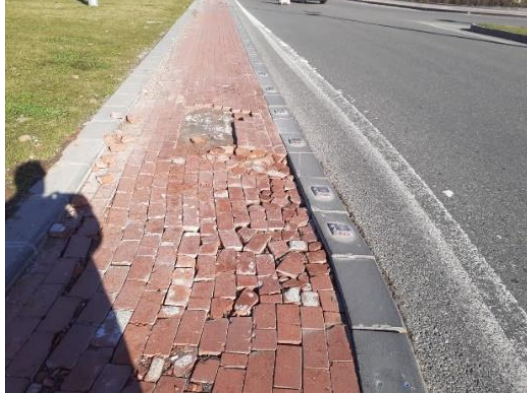
Resim 5

- Dönüş adası çevresindeki tuğla zemin malzemesi (2 m) kırılmış ve parçalanmış olduğu görülmüştür (Resim 5).
- Yaya yönlendirme bariyerlerinin olmadığı ve bazı yayaların kavşağı çapraz (diyagonal) geçtiği tespit edilmiştir (Resim 6).

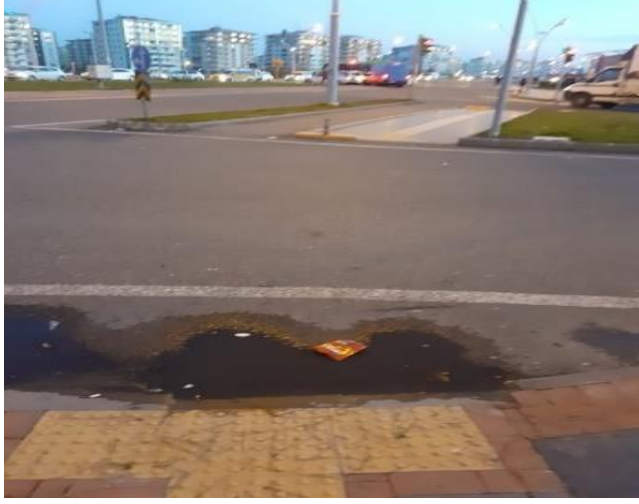
Resim 7

- Kavşak alanında özellikle yaya geçişleri başlangıç ve bitiş noktalarında su birikintilerinin olduğu görülmüştür (Resim 7).
- Bisiklet yolu olarak ayrıldığını düşündüğümüz alanların levhalarının olmadığı görülmüştür (Resim 8).

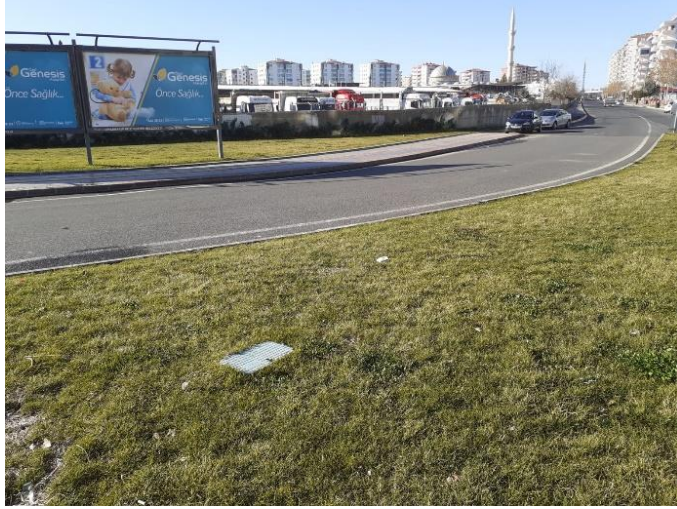
Resim 10

- Kavşak çıkışında taksi durağı olduğu görülmüştür (Resim 9).
- Kavşak içerisinde görüşü engelleyici ve dikkat çekici reklam panoları bulunduğu görülmüştür (Resim 10).

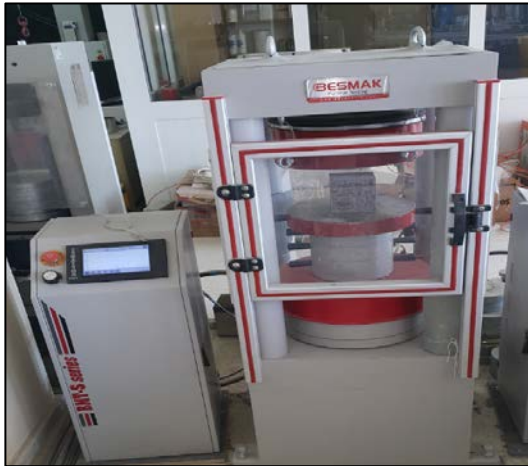
Şekil 2. Basınç dayanımı test cihazı.

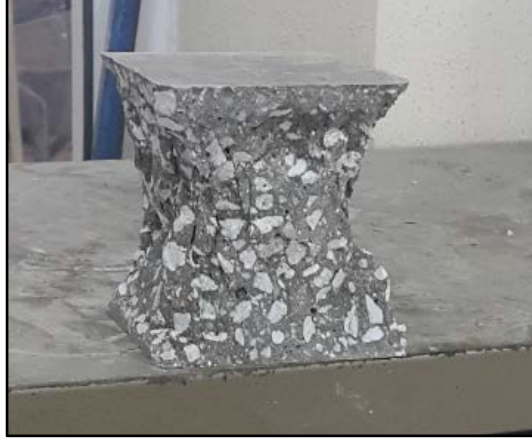
TS EN 206-1'e göre, hafif betonların basınç dayanımları silindir numunelerde 8–80 MPa ve küp numunelerde 9–88 MPa arasında değer almaktadır [15]. TS EN 12390-3 standardında göre yapılan basınç deneyinde, numunelerin kırılma şekillerine ait bir örneği Şekil 3'te verilmiştir.

Şekil 3. Deneyde elde edilen kırılma örneği.

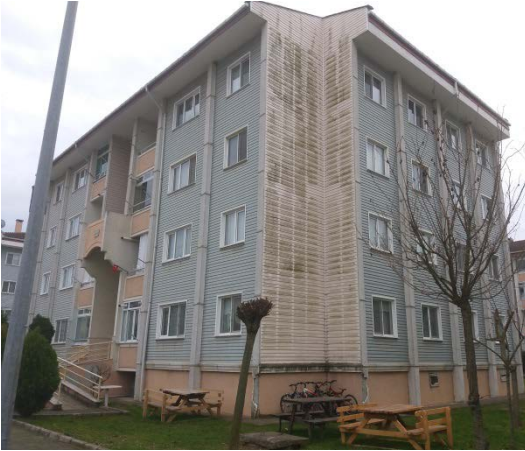
Yapının zeminden kılcallık yoluyla bünyesine aldığı sudan kaynaklı su basman-zemin birleşimlerinde yosunlanma ve çiçeklenme bir arada gözlemlenmiştir (Şekil 3-6).

Şekil 3. Yapı cephesi

Şekil 4.Yosunlanma ve çiçeklenme

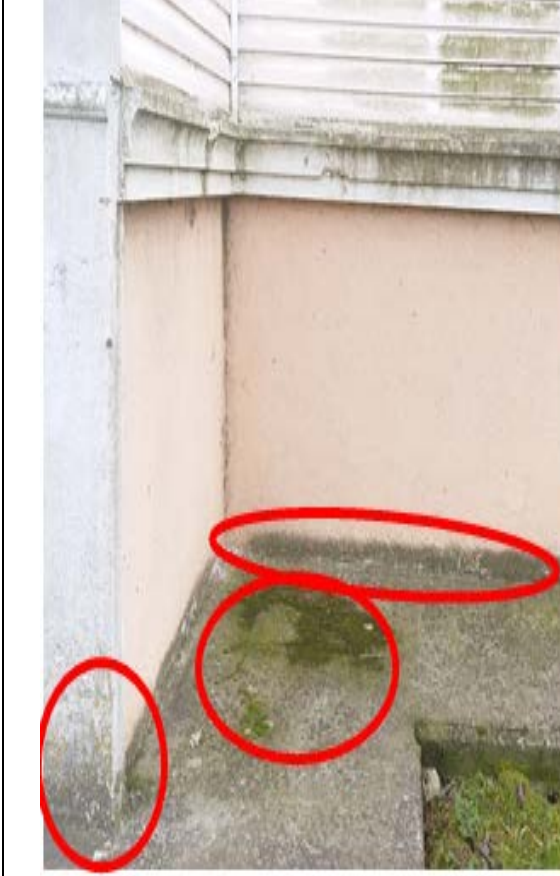
Şekil 5.Tretuvarda yosunlanma ve binada çiçeklenme

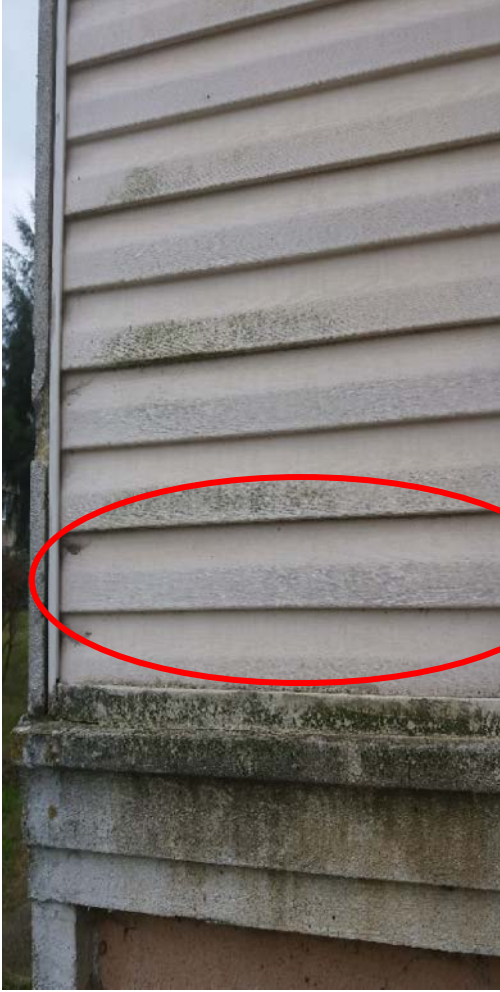
Şekil 7. Kirlenme ve parça kaybı

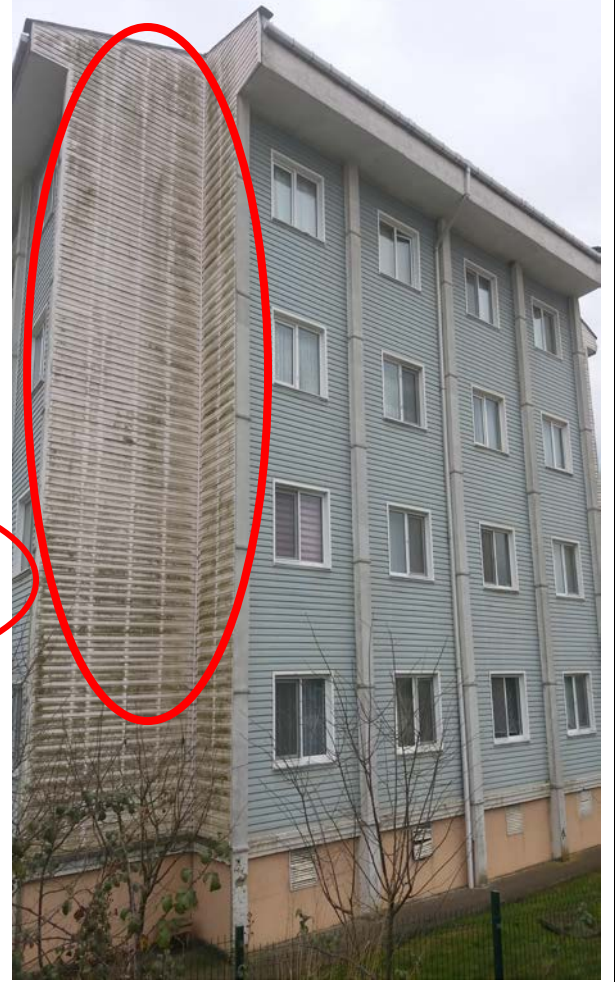
Şekil 8. Kaplama Boyu Kirlenme

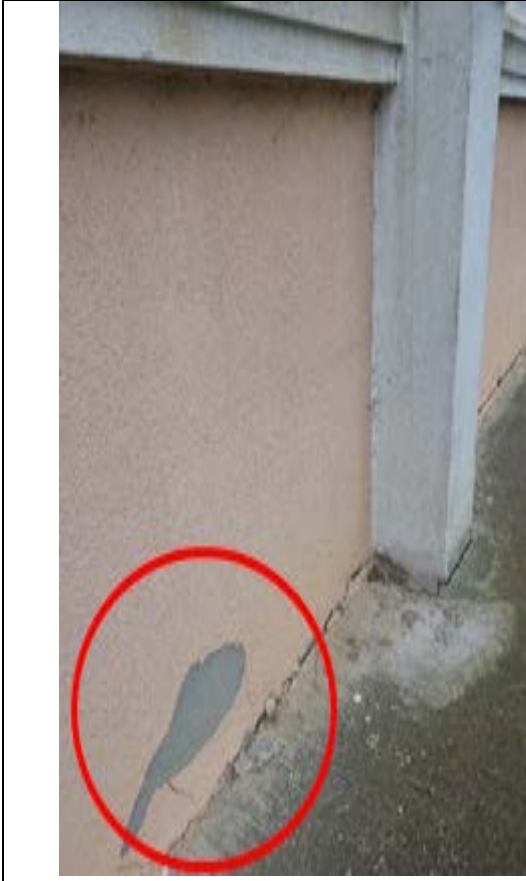
Yapının su basman seviyesinde ve giriş rampa duvarlarında kullanıcı kaynaklı çarpma, sürtme gibi fiziksel etkilerle yapılarda aşınmalar tespit edilmiştir (Şekil 9-10).

Şekil 9. Boya Dökülmesi

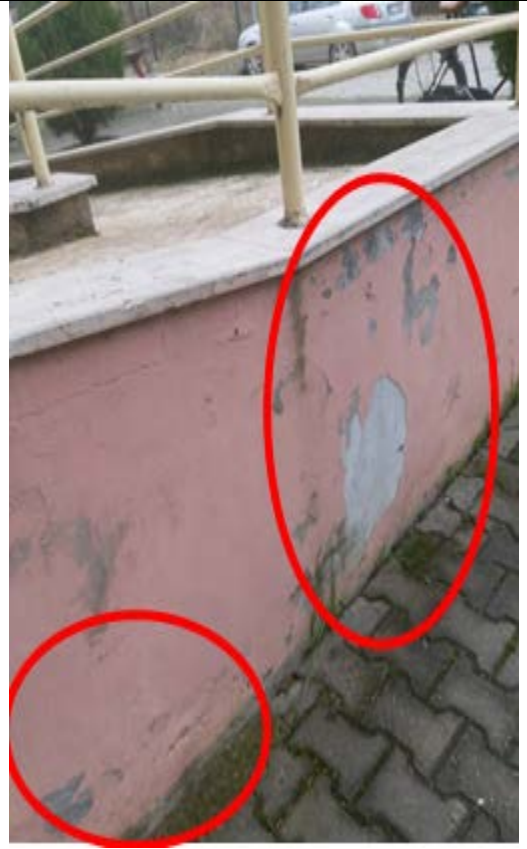
Şekil 10. Boya dökülmesi ve aşınmalar

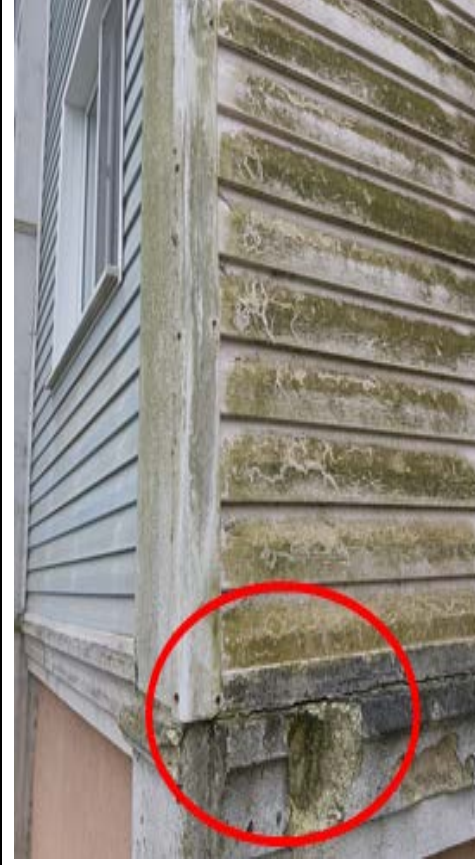
Sonuçta su basman seviyesinde duvarlardaki çatlak ve parça kaybıyla beraber kaplamadaki yosunlanma eskimiş bir görüntü ortaya çıkarmıştır (Şekil 11-12).

Şekil 11. Yosunlanma ve parça kayıpları

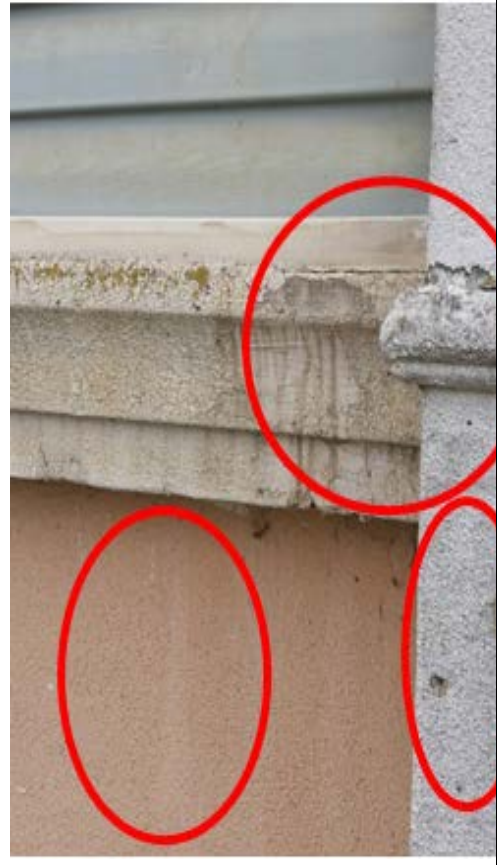
Şekil 12. Çatlak, Çiçeklenme, parça kayıpları

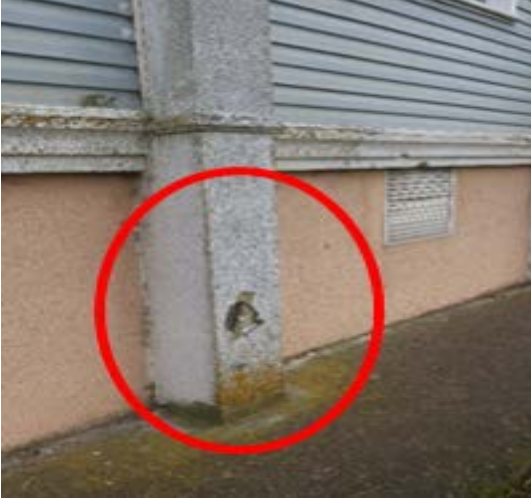
10 yaşındaki bu yapılar bakım yapılmaması ve tasarım sürecindeki göz ardı edilen detaylar, yanlış kaplama malzemesi seçimi sebebiyle kirlenmelere, kullanım sürecindeki darbeler, yanlış işçilikle onarımlar dolayısıyla çatlak ve parça kopmalarına sahiptir.

Şekil 13.Uygulama ve kullanım hataları

Yapıya sonradan montajı gerçekleşen elemanların hasar oluşumunu önleyecek şekilde detaylandırılması gerekmektedir (Şekil 13-16).

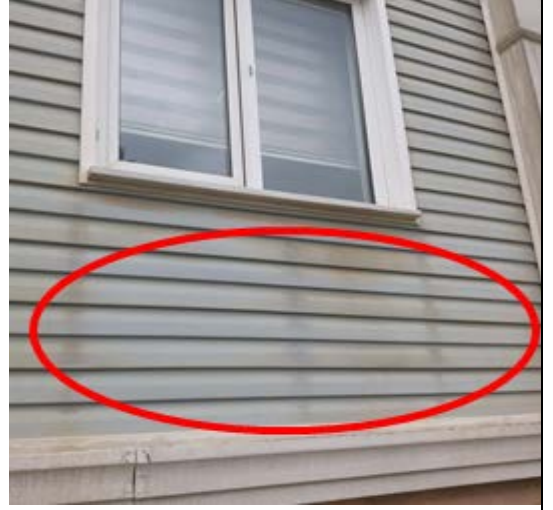
Şekil 14. Yüzey kirlenmeleri

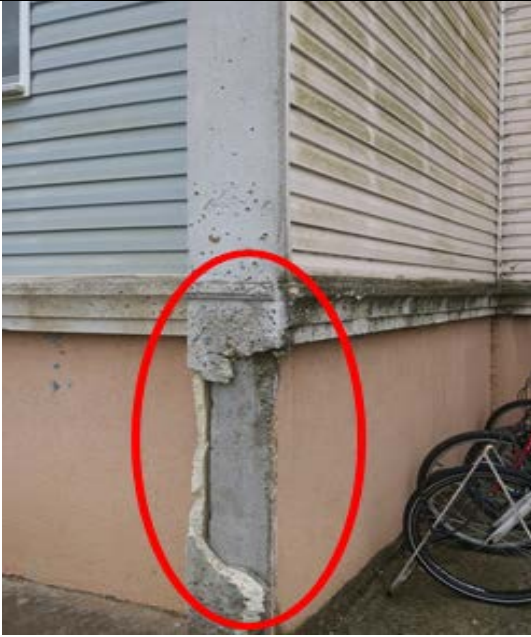
Yapı cephelerinde su basman üstü polivinil kaplama uygulanmış ve hasarlar minimumda tutulmaya çalışılmıştır. Kaplama nemli havaya sahip şehirde yapıyı durabiliteyi azaltacak hasarlardan korumuş fakat malzeme yapısı kendisinin yosunlanmasına engel olamamıştır.

Şekil 15.Mevcut Yüzey ve kaplaması

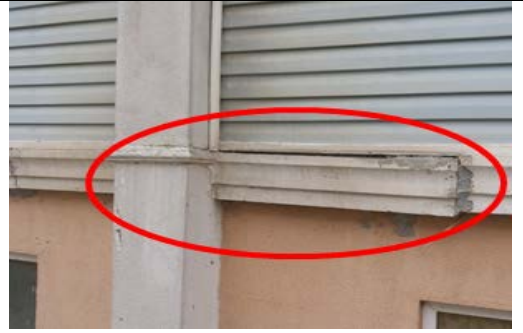
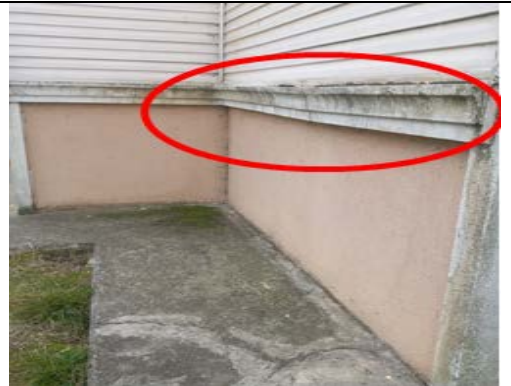
Şekil 16.Uygulama aşaması hatası

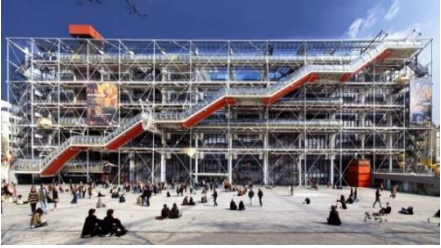
Table 2. Centre Pompidou (1977) Evaluation

Center Pompidou is designed by Renzo Piano and Richard Rogers and its construction was completed in 1977. The art center in Paris, France is one of the iconic buildings of the city today. The steel structure provided wide openings and free spaces within the building [Url-1].

Pre-production, on-site assembly	✓
	The parts can be removed and mounted	✓
	Rising from the ground	✗
	Exposing building subsystems	✓
	Use of metallic colors	✓
	Use of metal, glass and plastic materials	✓
	Flexibility in terms of planning criteria	✓
	Expression of the structure	✓
	Energy conservation	✓
	Ecological building systems	✓
It meets the specified criteria by 90%.

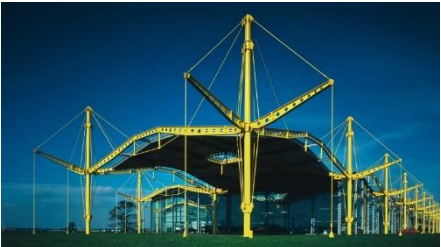
Table 3. Renault Distribution Centre (1983) Evaluation

The architectural project of Renault Distribution Center in Swindon-England was made by Norman Foster & Partners and built in 1983. It is used as an automobile shop and distribution center. In a rectangular structure, lighting, heating and ventilation systems pass through steel columns. Small units in the interior are designed as free demountable structures [Url-2].

Pre-production, on-site assembly	✓
	The parts can be removed and mounted	✓
	Rising from the ground	✗
	Exposing building subsystems	✓
	Use of metallic colors	✓
	Use of metal, glass and plastic materials	✓
	Flexibility in terms of planning criteria	✓
	Expression of the structure	✓
	Energy conservation	✓
	Ecological building systems	✗
It meets the specified criteria by 80%.
